## Fotoseite von Daniel Dördelmann BMW 730A, EZ 02/78

### Mein erster E23

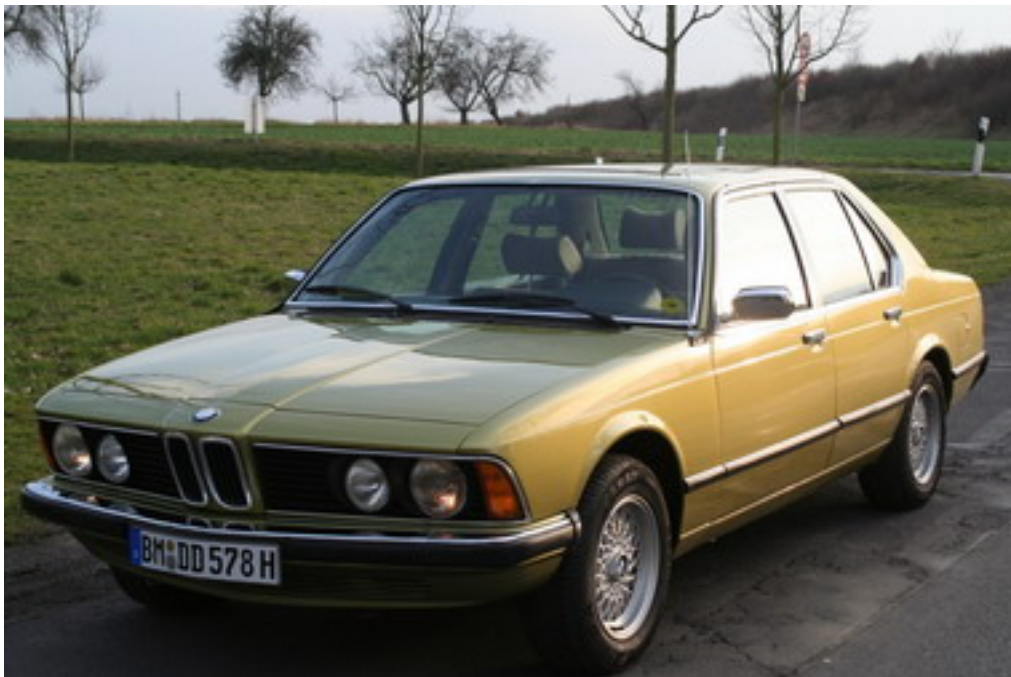
Nach wochenlanger Suche nach einem E23 „Blechnase“ wurde ich im Sommer 2007 am Bodensee fündig; ein gut erhaltener E23 730A aus der ersten Generation wurde angeboten! Wir wurden uns schnell einig und nach einer spontanen Fahrt an den 500km entfernten Bodensee wurde der Wagen auch direkt gekauft. Den Heimweg hat er wunderbar ohne Murren geschafft, was meine Hoffnung auf ein gutes Schnäppchen nährte.

Ein ¾ Jahr später ist die Welt nun in Ordnung; mein E23 hat eine komplette Restaurierung hinter sich, wobei sämtliche korrosionsbefallenen Karosserieteile erneuert oder zumindest teilersetzt wurden. Außerdem wurde die gesamte Karosserie in der Originalfarbe neu lackiert.

Bodengruppe im Innenbereich erneuert, Schwellerbleche innen und außen erneuert, Radläufe hinten erneuert, Innenradkästen hinten teilersetzt, Bodengruppe im Kofferraum teilerneuert, Stehwände-Domträger vorne teilerneuert und Innenradhäuser vorne teilerneuert.

Sämtliche Hohlräume wurden neu versiegelt und ein kompletter Unterbodenschutz wurde aufgetragen. Ein paar kleine optische Verbesserungen im Innenraum folgen noch.
